# EVALUATION DE LA QUALITÉ PHYSIQUE DE LA RIVIÈRE COȘUȘTEA (BASSIN DE JIU) PAR LA MÉTHODE TÉLÉOS

**Assessing the physical quality of the Coșuștea River (Jiu River Basin) by the Téléos method.** The assessment of the rivers' physical quality is one of the Water Framework Directive (WFD CE/ 60/2000) requirements and, as a result, there have been a number of methods developed by member-states that are tested and continually improved. Téléos (developed in 1998–1999 under the LIFE Environment WALPHY Project) is one of these methods targeted for analyzing the physical state of rivers in order to meet the demands of hosting and preserving the fish habitat and other biological components. In our study, three sectors of the Coșuștea River (SW Romania, 77 km long) were used to apply the Téléos method, in order to identify the river reaches characterized by a poor ecological and geomorphological condition that could be later restored. Descriptive elements of the Coșuștea River's morphological state, as required by WFD, make up the four Téléos indicators of aquatic habitat: heterogeneity, attractiveness, connectivity and bed stability (Téléos, 2010). The scores calculated for each sector of t

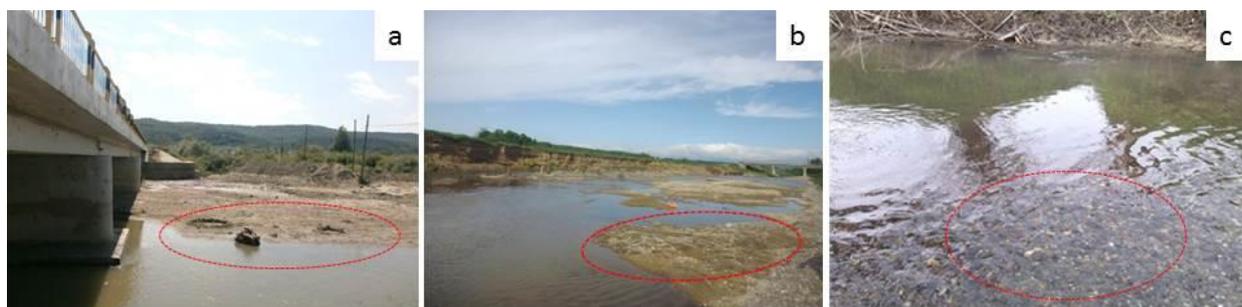
Fig. 5 – Les types de substrat: a) Tronçon de Corcova, avec un substrat prédominant sableux; b) Tronçon de Şişeşti, avec un substrat prédominant de graviers; c) Tronçon de Ndanova, substrat mixte sableux et de graviers.

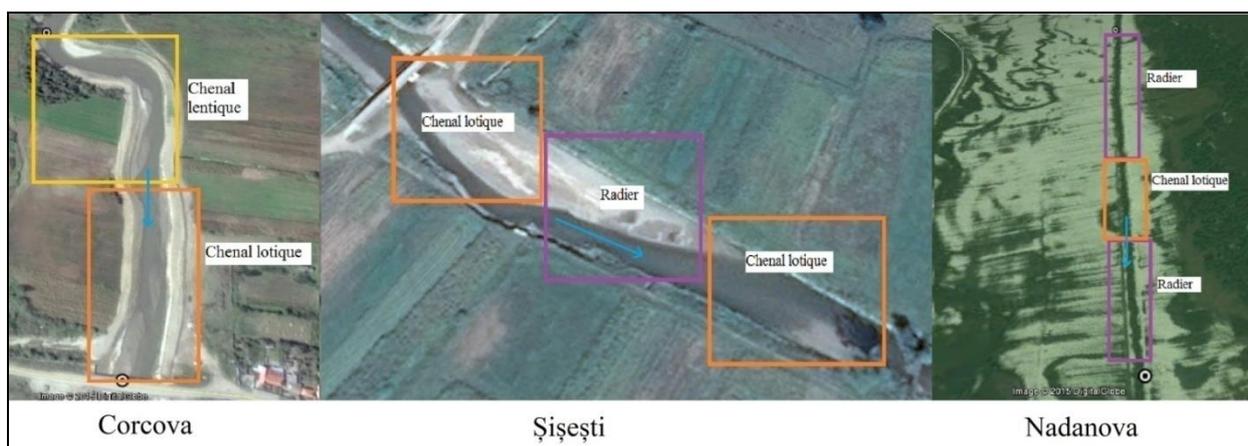
Fig. 6 – La succession des faciès sur les trois tronçons. Les images proviennent de Google Earth (2017) et ne correspondent plus à la situation au moment de l'enquête de terrain (2015).

Parmi l'ensemble des paramètres inclus dans la première partie de la fiche Téléos, le plus complexe, englobant des différents descriptifs de l'écoulement, est le faciès de l'écoulement, qui se traduirait comme une séquence constituée de deux ou plusieurs types de comportements hydrauliques, définis par la vitesse du courant en fonction de la profondeur et largeur du lit qui lui correspondent (Peeters et Verniers, 2009). Dans les trois tronçons, des différents faciès ont été identifiés, voire davantage dans un seul tronçon, permettant à la rivière de s'écouler à des vitesses différentes et de former des cordons sableux qui rendent possible la diversification de la végétation et de l'habitat pour les espèces aquatiques. Les faciès d'écoulement qui ont été trouvés synthétisent ainsi la variation des quatre descripteurs hydrauliques pouvant être obtenus à partir des mesurages susmentionnés (indicateurs de forme et du substrat): la pente, le débit, la largeur et la rugosité du lit (Malavoi et Souchon, 2002). Le dernier est dicté par la nature du substrat, mais il peut aussi changer au long de la même séquence lithologique en présence des obstacles d'écoulement, des incisions du lit ou lorsqu'une partie du tronçon a été artificialisée (Peeters et Verniers, 2013). Au long des trois tronçons d'étude, trois types de faciès ont été identifiés, également utilisés dans l'approche Qualphy (Moroşanu *et al.*, 2017): chenal lotique (LOT), radier (RAD) et zone lenticule avec des mouilles (MOU). La succession des faciès est illustrée sur la Fig. 6.

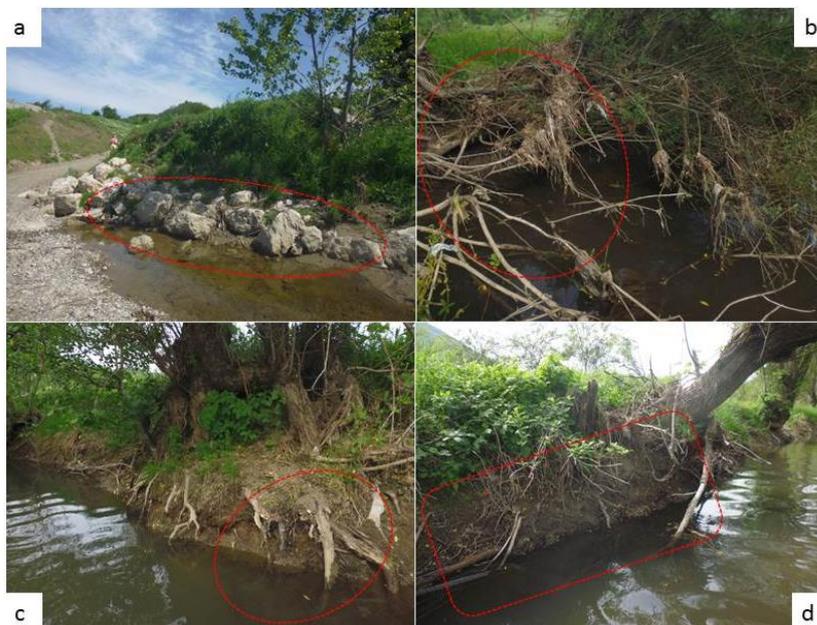
Fig. 8 – Exemples de zones de frayères: a) Gravières stables (au moins temporairement entre deux crues morphogènes) jouant le rôle de cachettes pour les poissons et les larves; b), c), d) – Végétation immergée et racines des arbres qui soutiennent la stabilité des berges et offrent des abris aux espèces aquatiques pour l’accouplement et la fraie à Nadanova.

En ce qui concerne les cachettes et les abris pour les poissons, c'est toujours le tronçon de Nadanova qui se remarque par une variété de frayères en raison de la présence de racines des arbres et des sous-berges, par rapport aux deux autres tronçons aval (Şişeşti et Corcova), où seuls les amas de graviers déposés lors des grandes crues pourraient avoir temporairement de telles fonctions pour les biontes (Fig. 8).
